KJARTAN THORS OG GUÐBJÖRN MARGEIRSSON:
SETLÖG VIÐ
LANDEYJAHÖFN

AGUST 2022

KJARTAN THORS AND GUÐBJÖRN MARGEIRSSON:
A SEISMIC PROFILING SURVEY
OF AREA OFF LANDEYJASANDUR

JUNE 2023

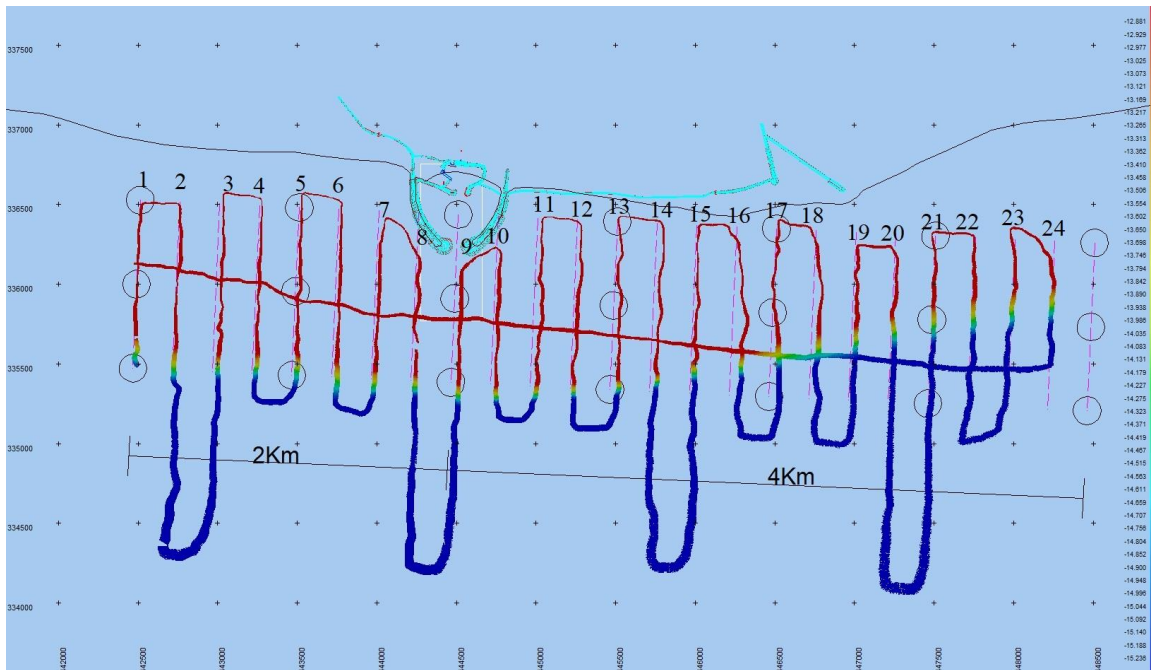
1.mynd. Mælilínur. Litur línanna er í samræmi við dýptarkvarða, sem sýndur er á hægri jaðri myndarinnar.

Setþykkt var mæld með (C-Boom) búnaði Köfunarþjónustunnar. Hugbúnaður frá Coda Octopus var notaður til gagnasöfnunar (GeoSurvey) og úrvinnslu (Survey Engine). Mælingarnar voru gerðar á báti Köfunarþjónustunnar, Kríu. 24 samhlíða mælilínur voru lagðar út frá landi með 250 metra millibili. Línurnar eru sýndar á 1. mynd.

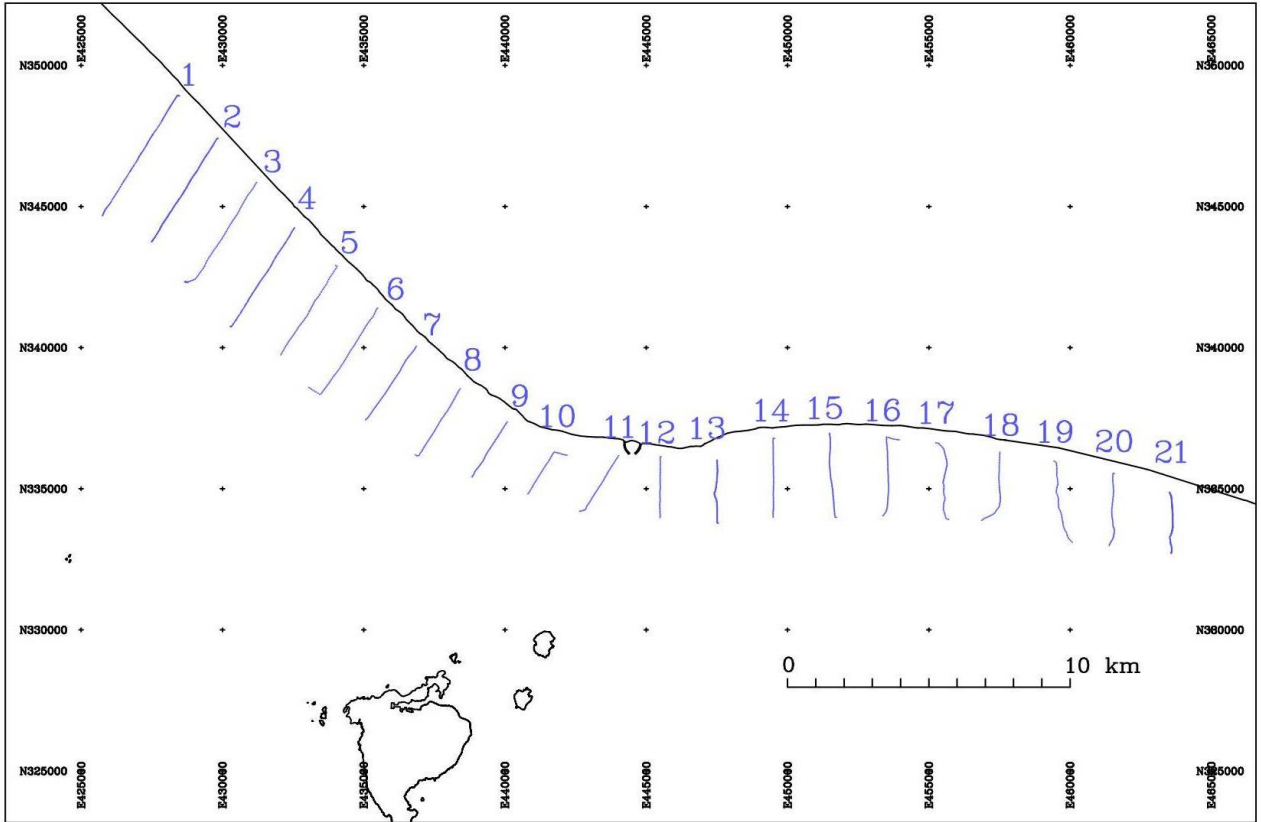
Fig.2. Position of seismic profiles presented in the Appendix.

The profiles show thick accumulations of sediments in the area. It is only in the westernmost profiles that solid rock appears under thick sediments (Lines 1 and 4, red colour). Elsewhere, only sediments can be identified. It is worth mentioning that in the easternmost profiles (Lines 19 to 21), a relatively flat reflector may be followed under approximately 40 metres of sediment. From the low frequency signature of this reflector, it is possibly the bottom of the (Holocene) coastal wedge, i.e. top of Pleistocene.

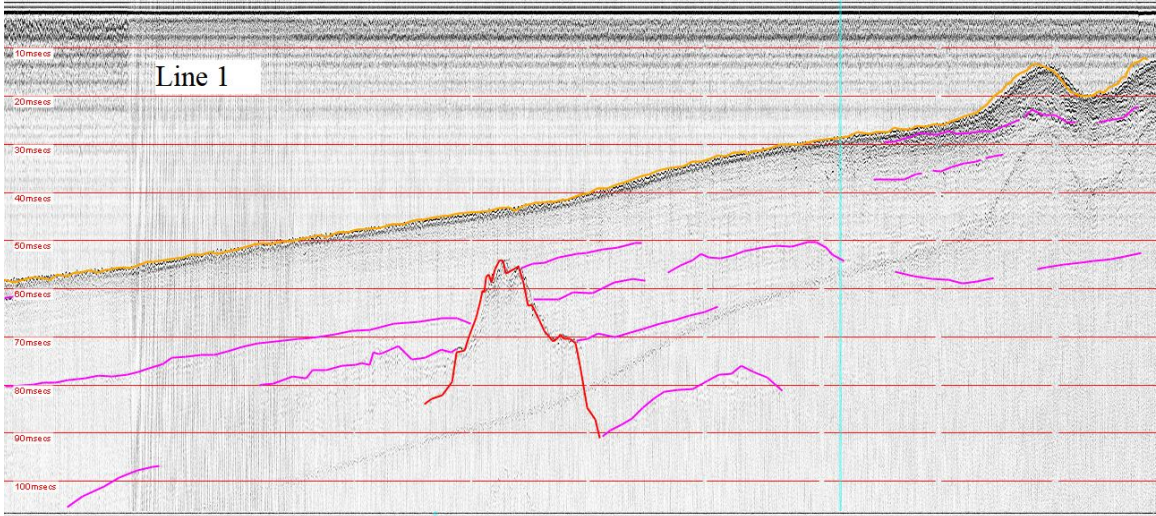
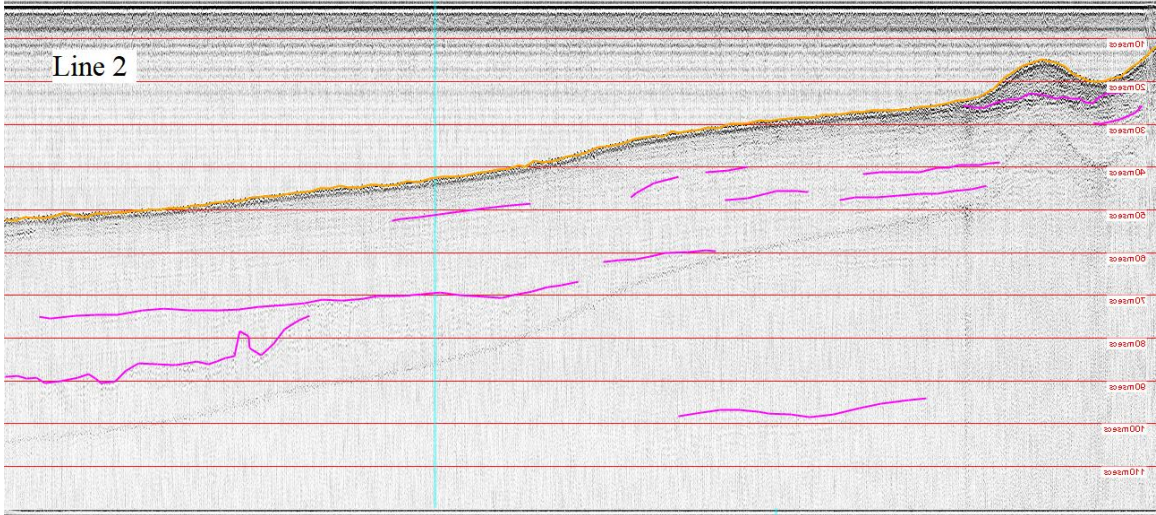
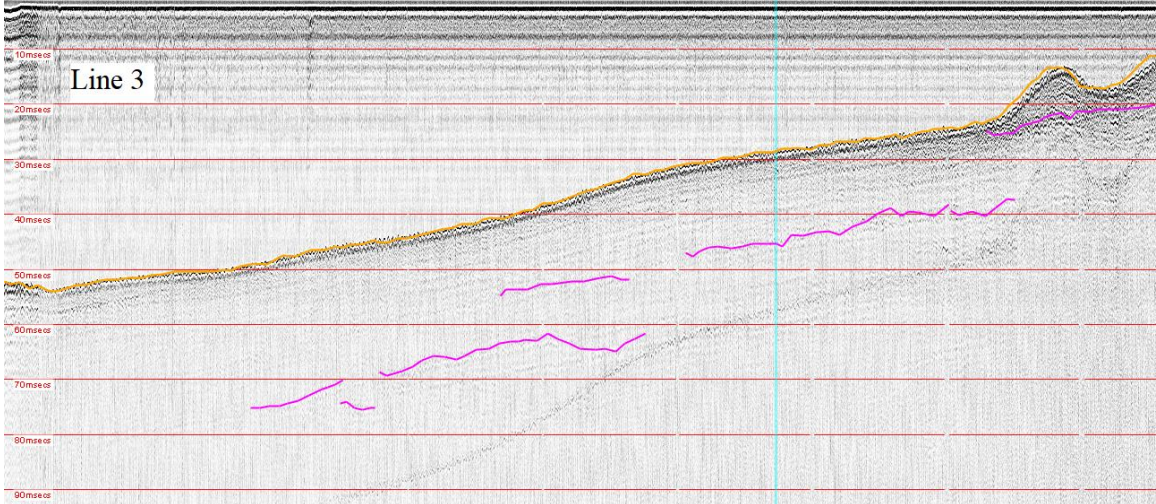
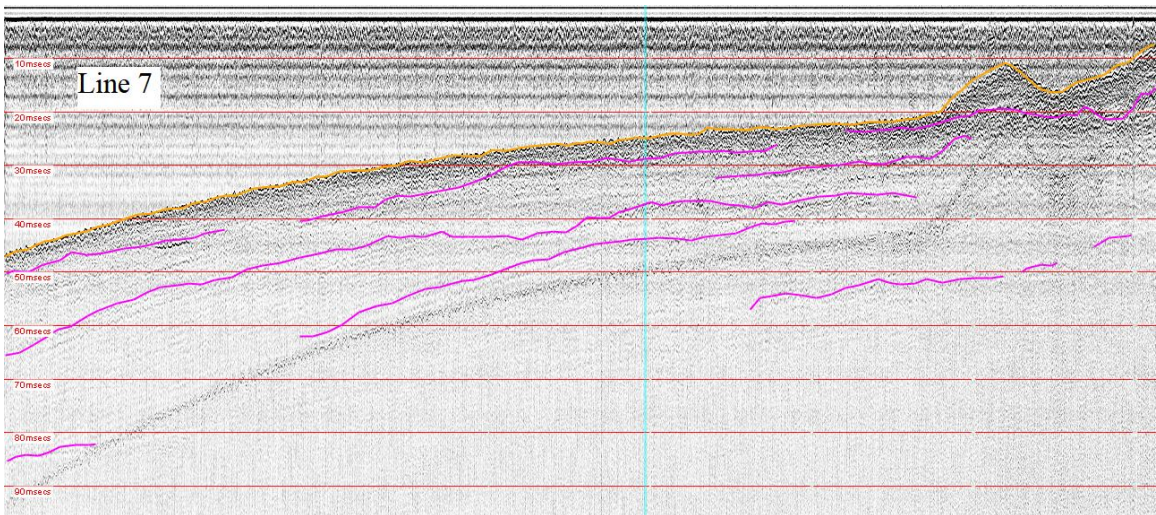
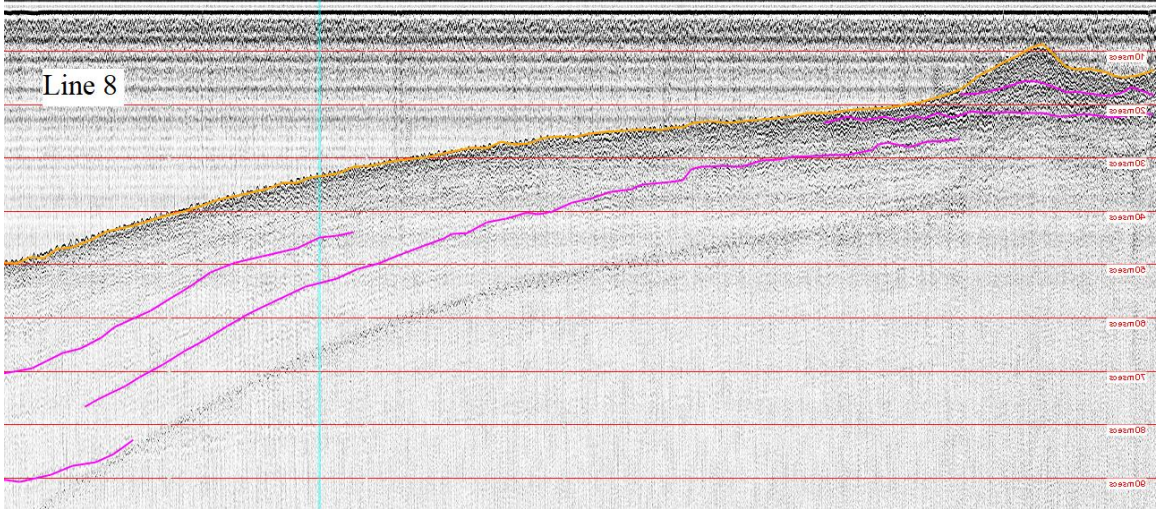
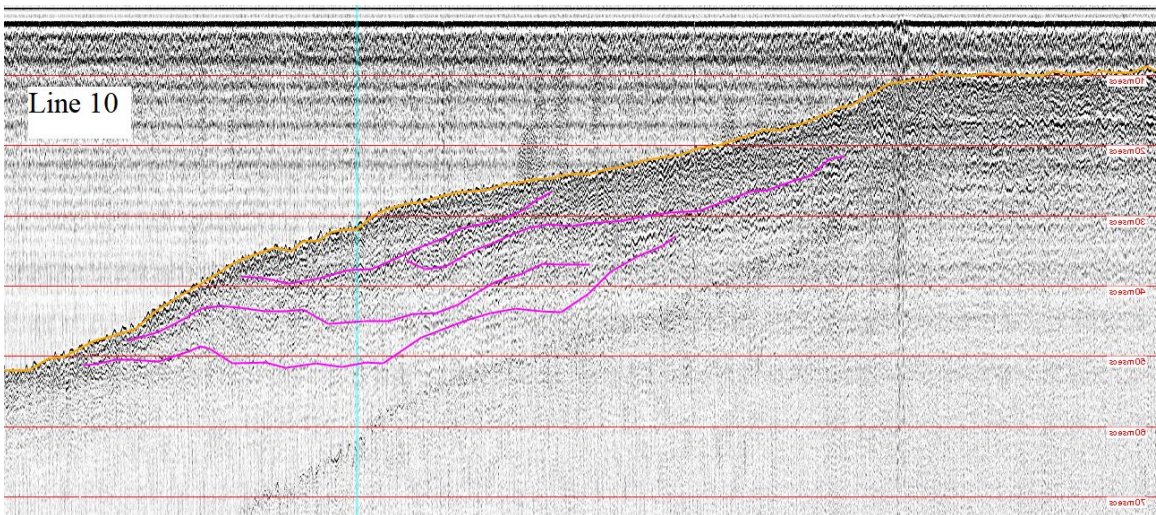
Selected seismic profiles

The Appendix shows the 21 N-S profiles of the survey with the layering of the sediments brought out. Horizontal scale lines are drawn on the profiles, 10 milliseconds apart (roughly 7.5 metres). These can be used to gauge (water depth and) sediment thicknesses.

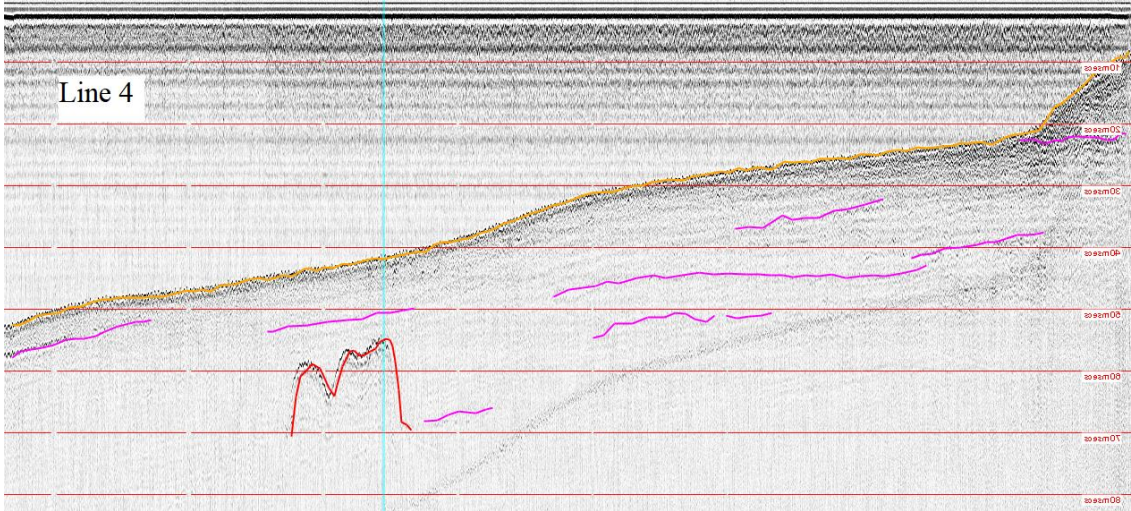
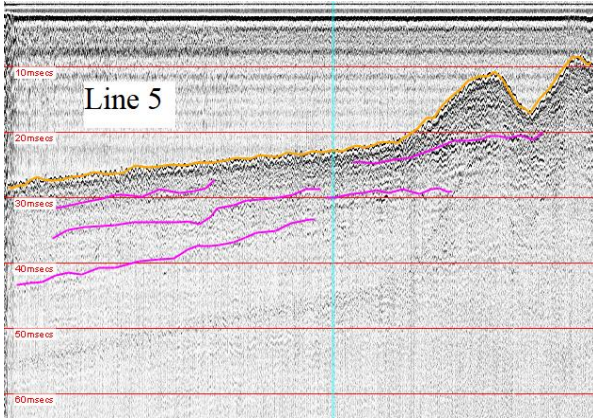
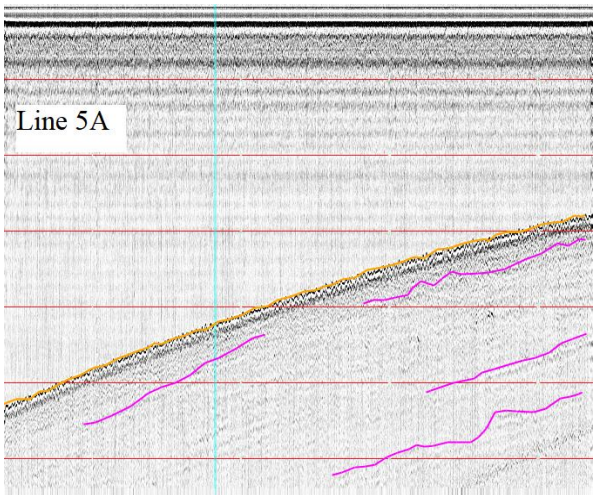
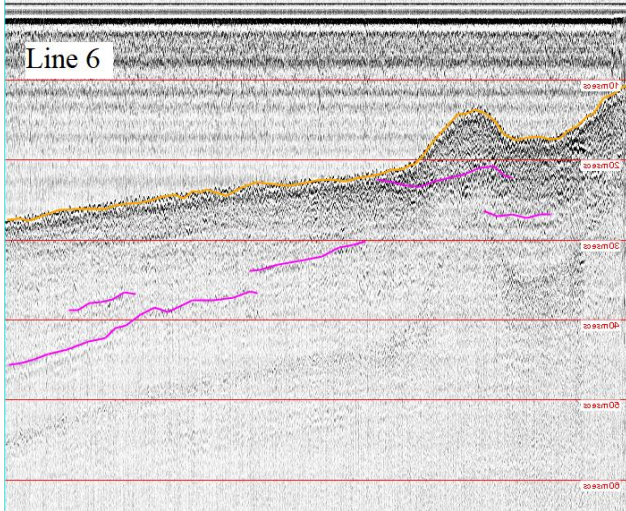
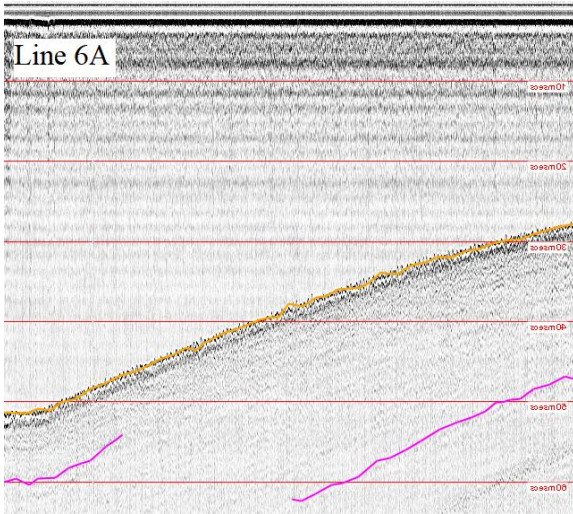
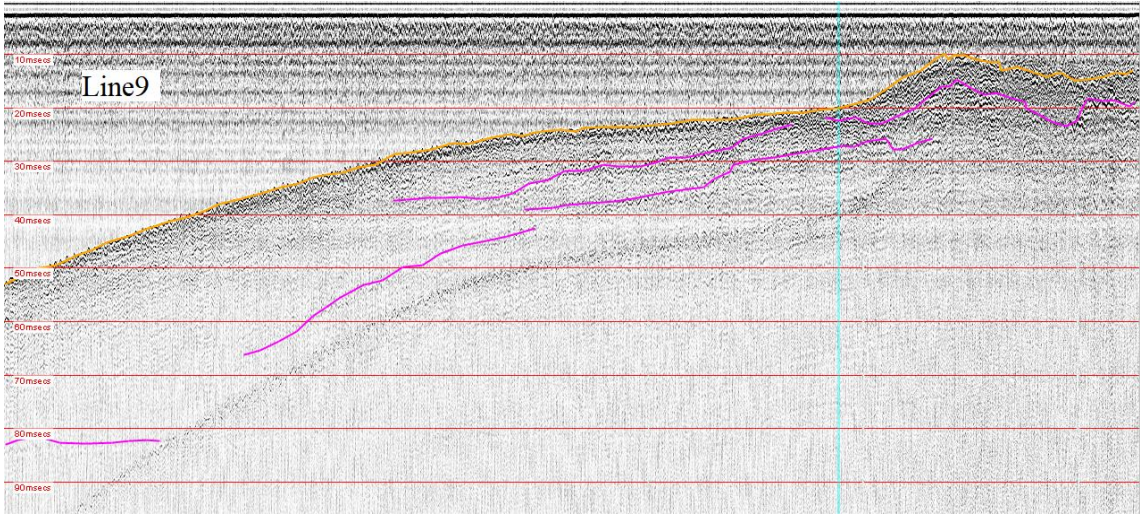
Hér á eftir eru mælisniðin sýnd. Á sniðunum eru láréttar línur, sem sýna dýptarkvarða. Kvarðinn er gefinn í millisekúndum endurvarpstíma, og eru 10 millisekúndur milli lína. Þetta jafngildir um 7,5 metrum í dýpi.

Mælingasvæðið liggur meðfram sandströnd og því kom ekki á óvart, að fast berg (klöpp) sást ekki á mælisniðunum. Við túlkun sniðanna var reynt að tengja afmörkuð setlög á milli sniða í því skyni að kortleggja og rúmmálmæla lögin. Þetta reyndist ógerlegt. Fjarlægð milli sniða annars vegar, og breytileiki í setstaflanum hins vegar olli því að tengingar hefðu orðið mjög óvissar. Því var ákveðið að láta nægja að merkja nokkur lagamót á hverju sniði og láta sniðin fylgja þessari skýrslu í því formi. Sniðin 24 eru sýnd á nokkrum blaðsíðum hér á eftir.
